## 中断のいいわけー

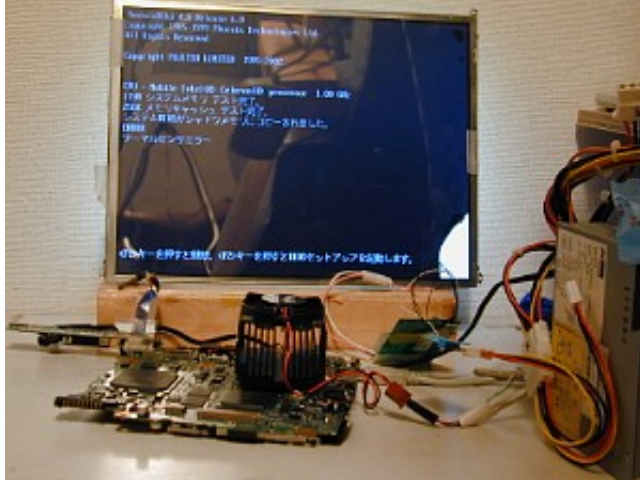
●加工前のマザー確認

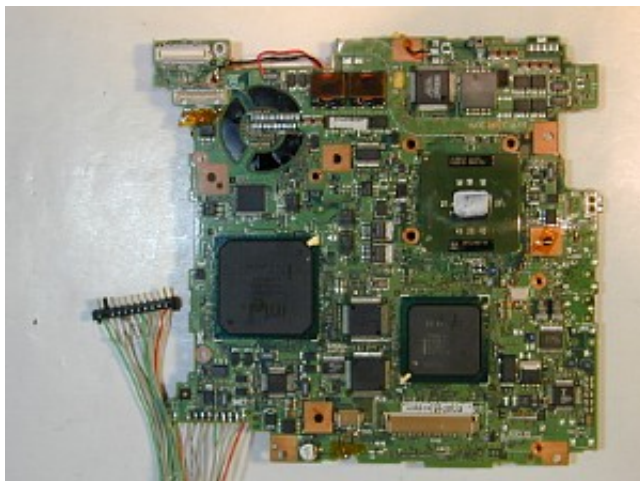
●加工後のマザー、CPU側

組込み先の制約がきつく信号接続はマザー外周にとれませんでした。  
 なので今までと違い、マザーの上にコネクタ(黒のピンヘッダーソケット、3個)を追加しています。  
 冷却は、アルミ板+アルミ板冷却ファンの予定でした・・・  
 これで行けるかどうかNextStepでした・・・

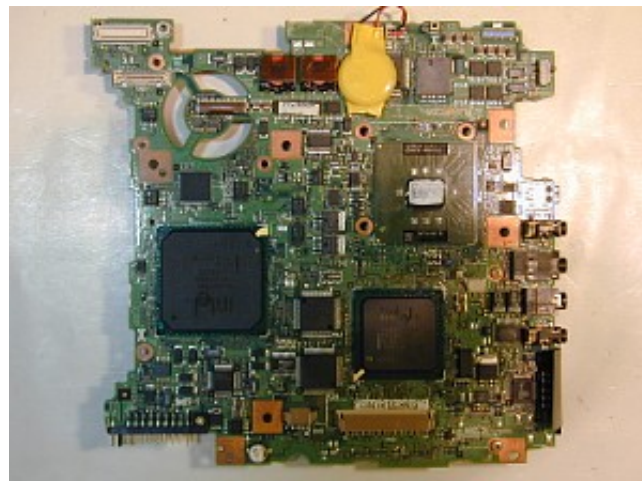
●加工前のオリジナル状態、CPU側

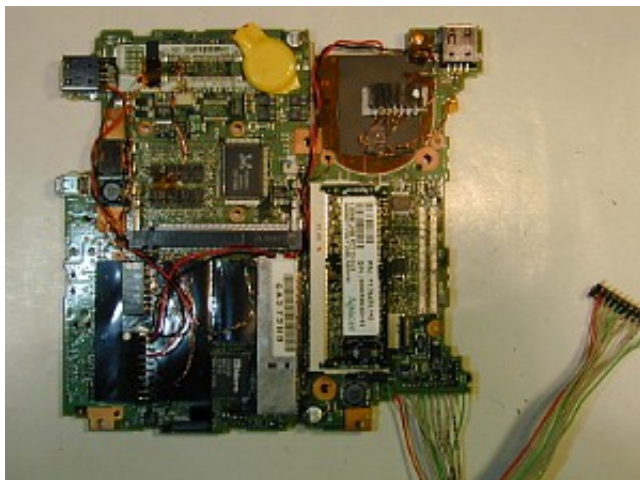
●加工後のマザー、CPU裏側

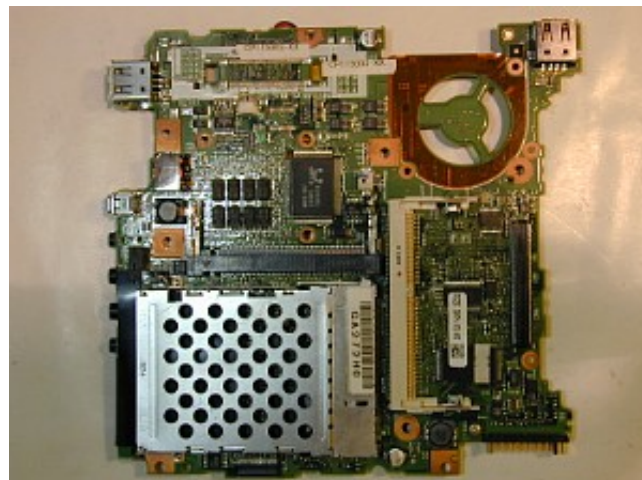
●加工前のオリジナル状態、CPU裏側
